COMUNE DI CELLA DATI
PROVINCIA DI CREMONA
REGIONE LOMBARDIA

PIANO DELLE REGOLE

SCHEDE CENTRO STORICO

**Censimento e catalogazione degli edifici in
centro storico**

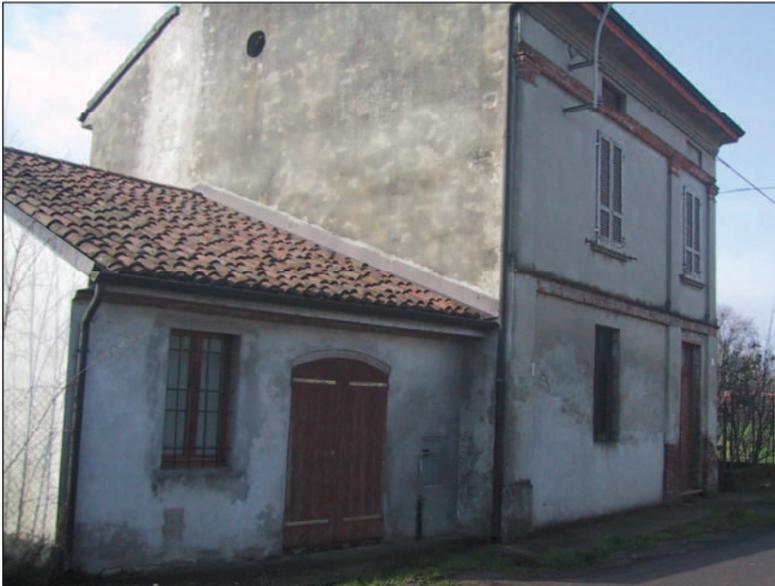
Foto 1

Lato NORD		SI	NO
FACCIATA/FRONTE	Facciata	Rivestimento	<input checked="" type="checkbox"/>
		Zoccolo	<input type="checkbox"/>
		Serramenti	<input checked="" type="checkbox"/>
		Oscuranti	<input checked="" type="checkbox"/>
		Inferriate	<input checked="" type="checkbox"/>
		Balconi	<input type="checkbox"/>
	Ingressi	Pedonali	<input checked="" type="checkbox"/>
		Carrai	<input checked="" type="checkbox"/>
	Portici	Struttura	<input type="checkbox"/>
		Pavimento	<input type="checkbox"/>
Solaio		<input type="checkbox"/>	
Degradato		umidità	<input type="checkbox"/>
Superfetazioni		aperture	<input type="checkbox"/>
Elementi architettonici		com. gronda, f. marcap.	<input type="checkbox"/>
Grado di conservazione		medio	<input type="checkbox"/>

Lato EST		SI	NO
FACCIATA/FRONTE	Facciata	Rivestimento	<input checked="" type="checkbox"/>
		Zoccolo	<input type="checkbox"/>
		Serramenti	<input checked="" type="checkbox"/>
		Oscuranti	<input type="checkbox"/>
		Inferriate	<input checked="" type="checkbox"/>
		Balconi	<input type="checkbox"/>
	Ingressi	Pedonali	<input checked="" type="checkbox"/>
		Carrai	<input type="checkbox"/>
	Portici	Struttura	<input type="checkbox"/>
		Pavimento	<input type="checkbox"/>
Solaio		<input type="checkbox"/>	
Degradato		umidità	<input type="checkbox"/>
Superfetazioni		nessuna	<input type="checkbox"/>
Elementi architettonici		nessuno	<input type="checkbox"/>
Grado di conservazione		medio	<input type="checkbox"/>

Lato OVEST		SI	NO
FACCIATA/FRONTE	Facciata	Rivestimento	<input checked="" type="checkbox"/>
		Zoccolo	<input type="checkbox"/>
		Serramenti	<input type="checkbox"/>
		Oscuranti	<input type="checkbox"/>
		Inferriate	<input type="checkbox"/>
		Balconi	<input type="checkbox"/>
	Ingressi	Pedonali	<input type="checkbox"/>
		Carrai	<input type="checkbox"/>
	Portici	Struttura	<input type="checkbox"/>
		Pavimento	<input type="checkbox"/>
Solaio		<input type="checkbox"/>	
Degradato		umidità	<input type="checkbox"/>
Superfetazioni		nessuna	<input type="checkbox"/>
Elementi architettonici		nessuno	<input type="checkbox"/>
Grado di conservazione		medio	<input type="checkbox"/>

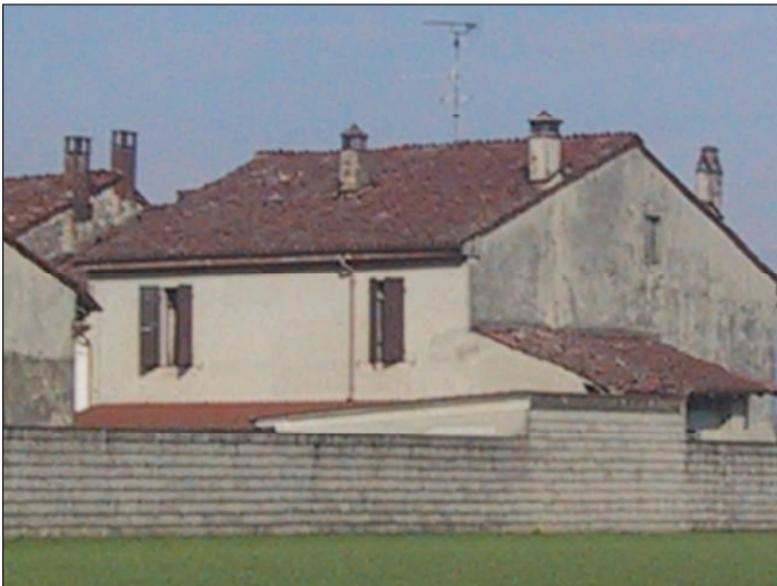
Foto 1

Lato SUD		SI	NO	
FACCIATA/FRONTE	Facciata	Rivestimento	<input checked="" type="checkbox"/>	
		Zoccolo	<input checked="" type="checkbox"/>	
		Serramenti	<input checked="" type="checkbox"/>	
		Oscuranti	<input checked="" type="checkbox"/>	
		Inferriate	<input checked="" type="checkbox"/>	
		Balconi	<input checked="" type="checkbox"/>	
	Ingressi	Pedonali	<input checked="" type="checkbox"/>	
		Carrai	<input checked="" type="checkbox"/>	
	Portici	Struttura	mattoni	
		Pavimento Solaio	cemento legno	
Degrado		umidità		
Superfetazioni		garage		
Elementi architettonici		nessuno		
Grado di conservazione		buono

Lato EST		SI	NO
FACCIATA/FRONTE	Facciata	Rivestimento	<input checked="" type="checkbox"/>
		Zoccolo	<input checked="" type="checkbox"/>
		Serramenti	<input checked="" type="checkbox"/>
		Oscuranti	<input checked="" type="checkbox"/>
		Inferriate	<input checked="" type="checkbox"/>
		Balconi	<input checked="" type="checkbox"/>
	Ingressi	Pedonali	<input checked="" type="checkbox"/>
		Carrai	<input checked="" type="checkbox"/>
	Portici	Struttura	
		Pavimento Solaio	
Degrado		umidità	
Superfetazioni		nessuna	
Elementi architettonici		nessuno	
Grado di conservazione		medio-buono

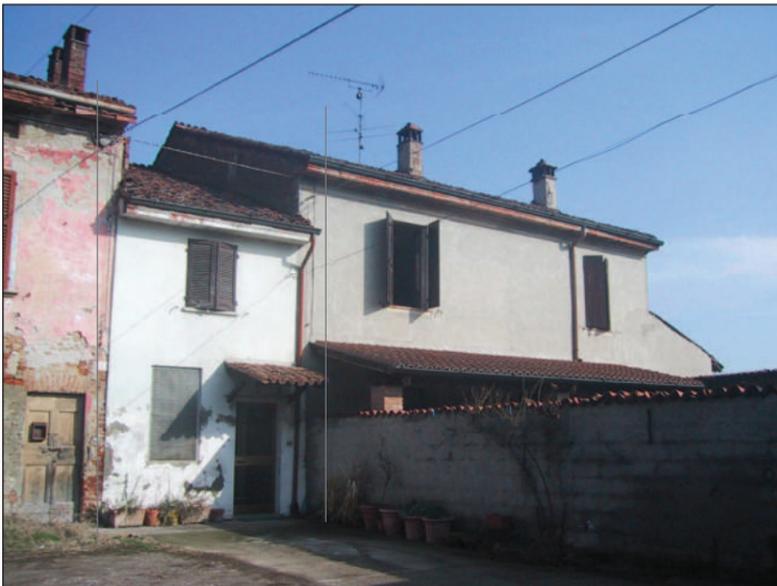
Foto 1

Edificio di matrice etnoantropologica

N. piani fuori terra 2

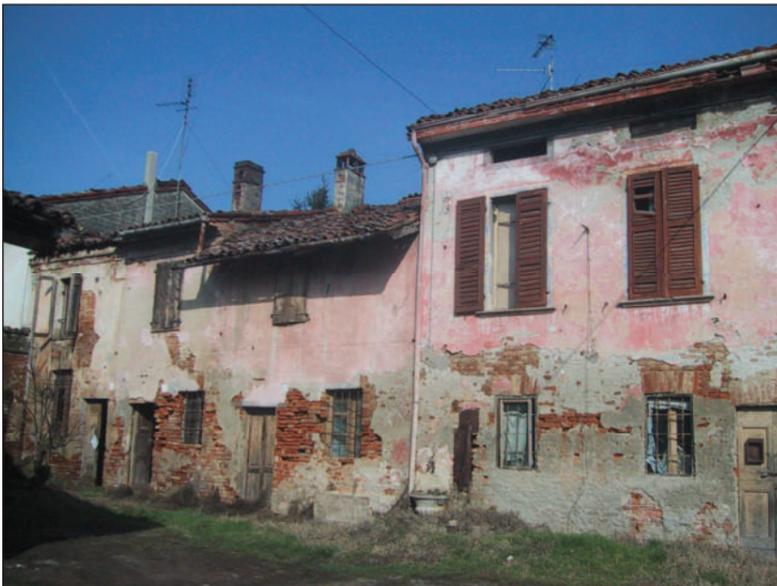
Foto 1

Edificio di matrice etnoantropologica

N. piani fuori terra 2+s

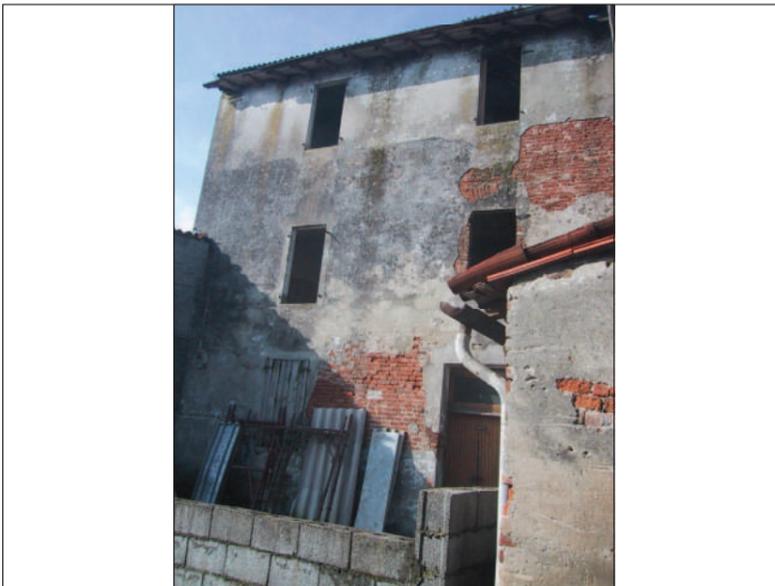
Foto 1

Edificio di matrice etnoantropologica

N. piani fuori terra 3

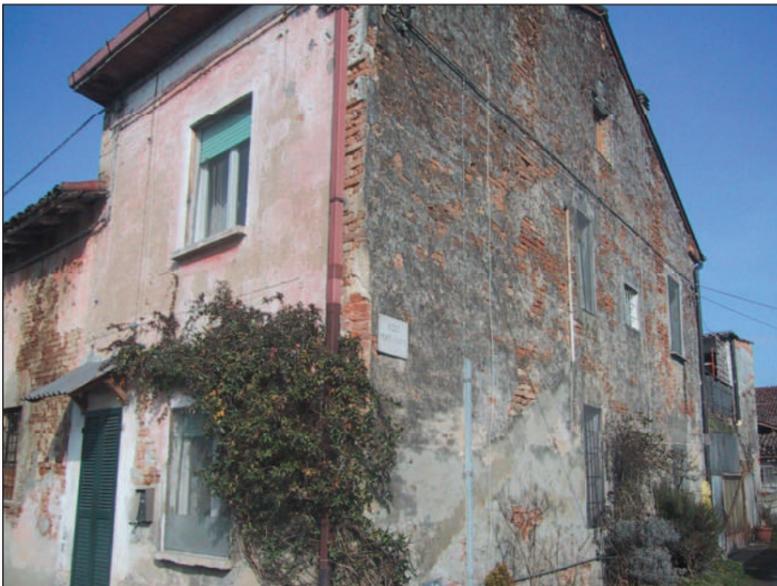
Foto 1

Lato SUD		SI	NO
FACCIATA/FRONTE	Facciata	Rivestimento	x
		Zoccolo	x
		Serramenti	x
		Oscuranti	
		Inferriate	x
		Balconi	x
	Ingressi	Pedonali	x
		Carrai	
	Portici	Struttura	
		Pavimento	
Solaio			
Degrado		unid., dist.int., dilavam.	
Superfetazioni		tettoia	
Elementi architettonici		nessuno	
Grado di conservazione		cattivo

Lato EST		SI	NO
FACCIATA/FRONTE	Facciata	Rivestimento	x
		Zoccolo	
		Serramenti	x
		Oscuranti	
		Inferriate	x
		Balconi	x
	Ingressi	Pedonali	
		Carrai	x
	Portici	Struttura	
		Pavimento	
Solaio			
Degrado		umidità, dist.intonaco	
Superfetazioni		aperture	
Elementi architettonici		nessuno	
Grado di conservazione		cattivo

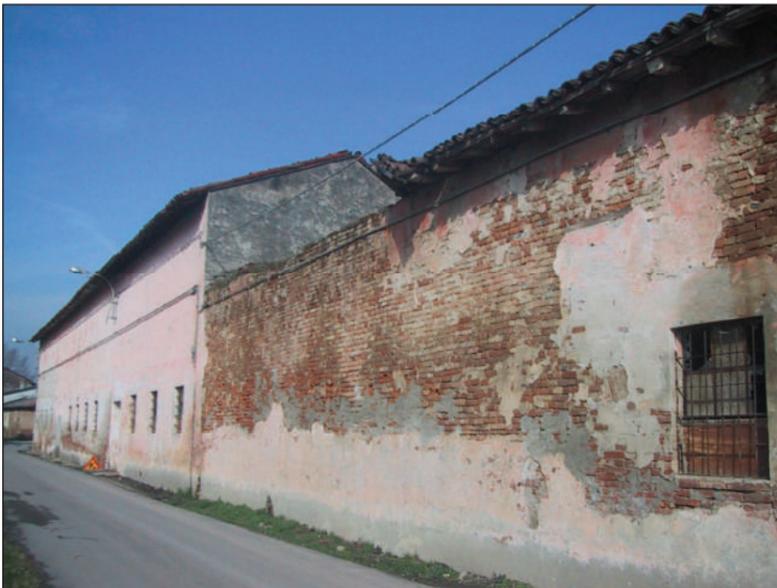
Foto 1

Lato SUD		SI	NO
FACCIATA/FRONTE	Facciata	Rivestimento	x
		Zoccolo	
		Serramenti	x
		Oscuranti	
		Inferriate	x
		Balconi	
	Ingressi	Pedonali	x
		Carrai	x
	Portici	Struttura	
		Pavimento Solaio	
Degrado		diffuso	
Superfetazioni		prismi	
Elementi architettonici		nessuno	
Grado di conservazione		pessimo

Lato OVEST		SI	NO
FACCIATA/FRONTE	Facciata	Rivestimento	x
		Zoccolo	
		Serramenti	x
		Oscuranti	
		Inferriate	x
		Balconi	
	Ingressi	Pedonali	x
		Carrai	
	Portici	Struttura	
		Pavimento Solaio	
Degrado		diffuso	
Superfetazioni		nessuna	
Elementi architettonici		nessuno	
Grado di conservazione		cattivo

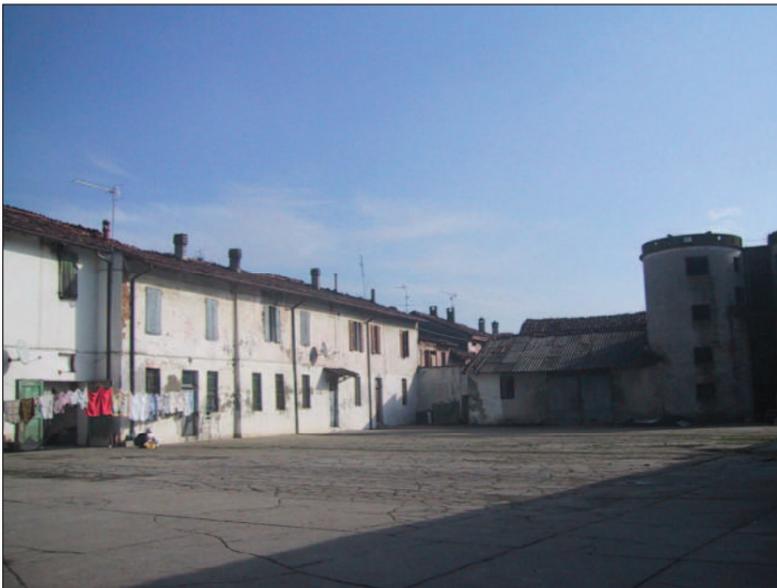
Foto 1

Edificio di matrice etnoantropologica

N. piani fuori terra 2

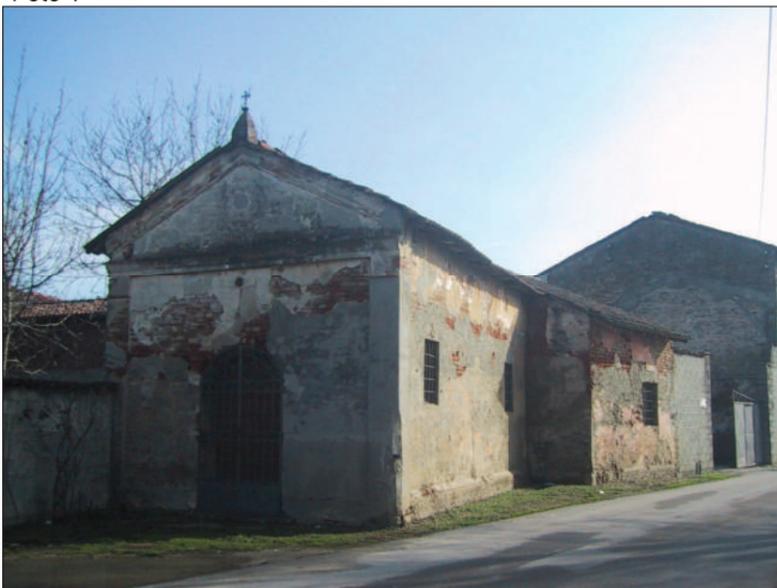
Foto 1

Lato SUD		SI	NO
FACCIATA/FRONTE	Facciata	Rivestimento	<input checked="" type="checkbox"/>
		Zoccolo	<input checked="" type="checkbox"/>
		Serramenti	<input checked="" type="checkbox"/>
		Oscuranti	<input type="checkbox"/>
		Inferriate	<input checked="" type="checkbox"/>
		Balconi	<input type="checkbox"/>
	Ingressi	Pedonali	<input type="checkbox"/>
		Carrai	<input checked="" type="checkbox"/>
	Portici	Struttura	
		Pavimento Solaio	
Degrado		diffuso	
Superfetazioni		nessuna	
Elementi architettonici		zoccolo	
Grado di conservazione		pessimo

Lato OVEST		SI	NO
FACCIATA/FRONTE	Facciata	Rivestimento	<input checked="" type="checkbox"/>
		Zoccolo	<input checked="" type="checkbox"/>
		Serramenti	<input checked="" type="checkbox"/>
		Oscuranti	<input type="checkbox"/>
		Inferriate	<input checked="" type="checkbox"/>
		Balconi	<input type="checkbox"/>
	Ingressi	Pedonali	<input checked="" type="checkbox"/>
		Carrai	<input checked="" type="checkbox"/>
	Portici	Struttura	
		Pavimento Solaio	
Degrado		diffuso	
Superfetazioni		nessuna	
Elementi architettonici			
Grado di conservazione		pessimo

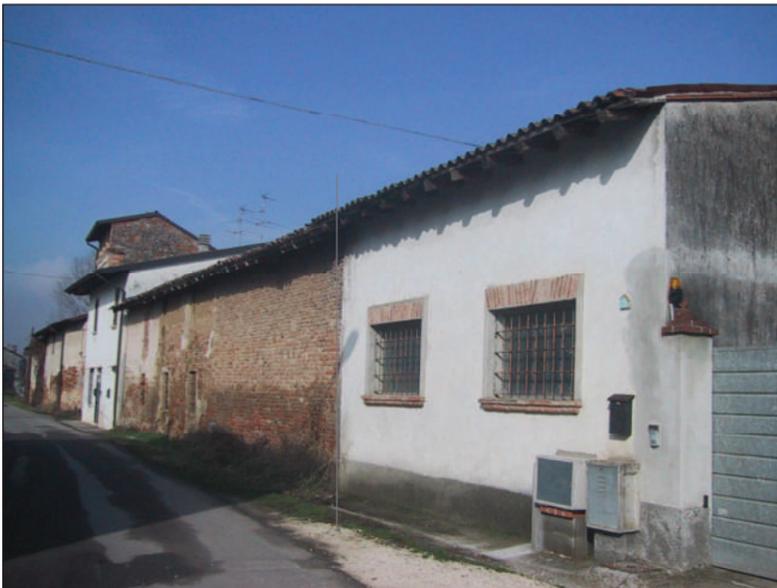
Foto 1

Lato SUD		SI	NO
FACCIATA/FRONTE	Facciata	Rivestimento	x
		Zoccolo	
		Serramenti	x
		Oscuranti	
		Inferriate	x
		Balconi	x
	Ingressi	Pedonali	
		Carrai	x
	Portici	Struttura	
		Pavimento	
Solaio			
Degrado		umidità	
Superfetazioni		finestre	
Elementi architettonici		nessuno	
Grado di conservazione		medio

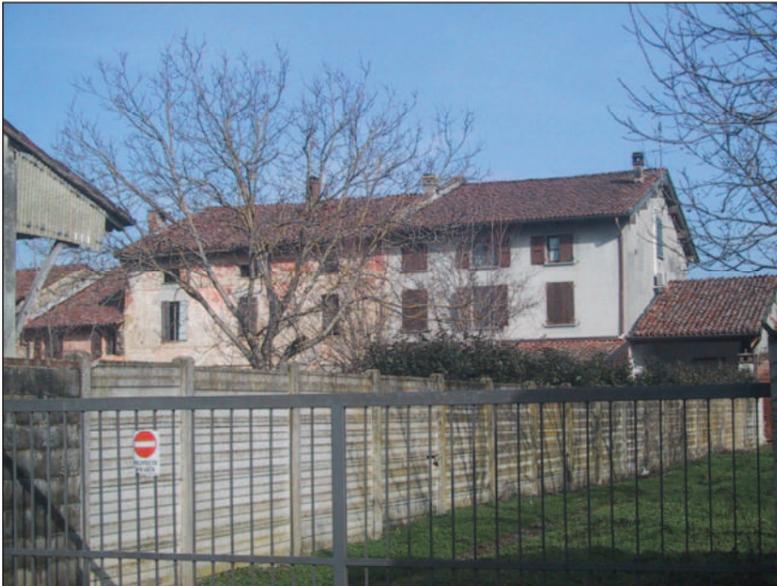
Foto 1

Lato SUD		SI	NO
FACCIATA/FRONTE	Facciata	Rivestimento	<input checked="" type="checkbox"/>
		Zoccolo	<input checked="" type="checkbox"/>
		Serramenti	<input checked="" type="checkbox"/>
		Oscuranti	<input checked="" type="checkbox"/>
		Inferriate	<input checked="" type="checkbox"/>
		Balconi	<input checked="" type="checkbox"/>
	Ingressi	Pedonali	<input checked="" type="checkbox"/>
		Carrai	<input checked="" type="checkbox"/>
	Portici	Struttura	
		Pavimento Solaio	
Degrado		nessuno	
Superfetazioni		nessuna	
Elementi architettonici		nessuno	
Grado di conservazione		buono

Lato EST		SI	NO
FACCIATA/FRONTE	Facciata	Rivestimento	<input checked="" type="checkbox"/>
		Zoccolo	<input checked="" type="checkbox"/>
		Serramenti	<input checked="" type="checkbox"/>
		Oscuranti	<input checked="" type="checkbox"/>
		Inferriate	<input checked="" type="checkbox"/>
		Balconi	<input checked="" type="checkbox"/>
	Ingressi	Pedonali	<input checked="" type="checkbox"/>
		Carrai	<input checked="" type="checkbox"/>
	Portici	Struttura	
		Pavimento Solaio	
Degrado		nessuno	
Superfetazioni		condizionatore	
Elementi architettonici		nessuno	
Grado di conservazione		buono

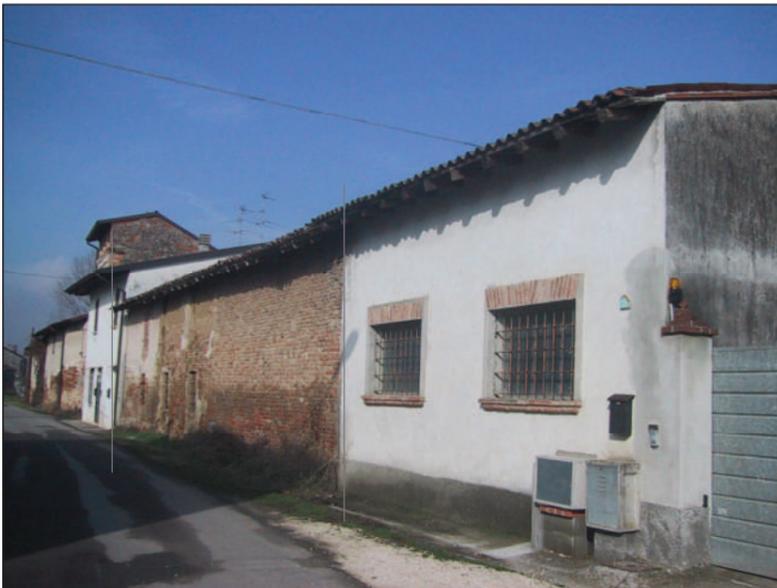
Foto 1

Edificio di matrice etnoantropologica

N. piani fuori terra 2

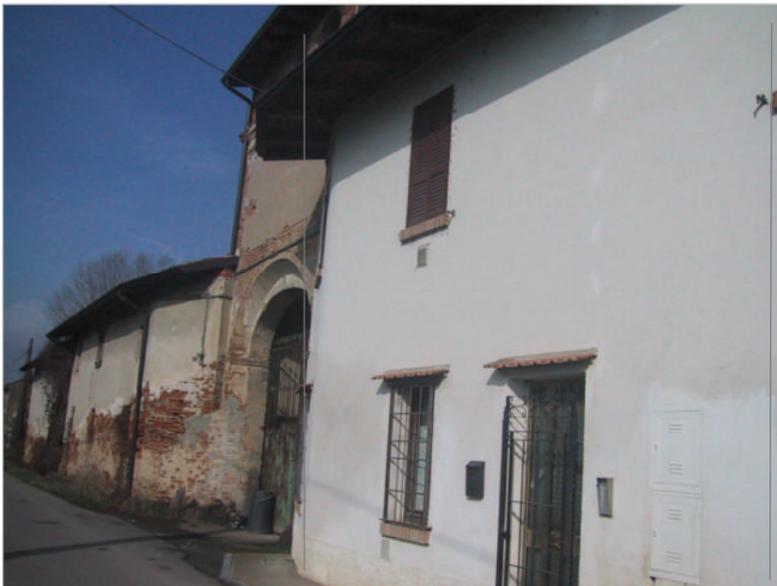
Foto 1

Edificio di matrice etnoantropologica

N. piani fuori terra 2

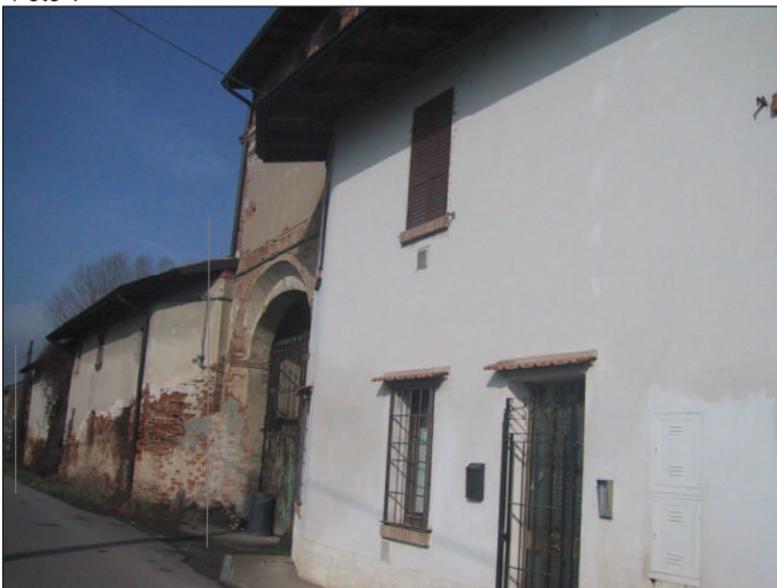
Foto 1

Lato SUD		SI	NO
FACCIATA/FRONTE	Facciata	Rivestimento	<input checked="" type="checkbox"/>
		Zoccolo	<input checked="" type="checkbox"/>
		Serramenti	<input checked="" type="checkbox"/>
		Oscuranti	<input checked="" type="checkbox"/>
		Inferriate	<input checked="" type="checkbox"/>
		Balconi	<input checked="" type="checkbox"/>
	Ingressi	Pedonali	<input checked="" type="checkbox"/>
		Carrai	<input checked="" type="checkbox"/>
	Portici	Struttura	<input type="checkbox"/>
		Pavimento	<input type="checkbox"/>
Solaio		<input type="checkbox"/>	
Degrado		diffuso	
Superfetazioni		nessuna	
Elementi architettonici		nessuno	
Grado di conservazione		cattivo

Lato OVEST		SI	NO
FACCIATA/FRONTE	Facciata	Rivestimento	<input checked="" type="checkbox"/>
		Zoccolo	<input checked="" type="checkbox"/>
		Serramenti	<input checked="" type="checkbox"/>
		Oscuranti	<input checked="" type="checkbox"/>
		Inferriate	<input checked="" type="checkbox"/>
		Balconi	<input checked="" type="checkbox"/>
	Ingressi	Pedonali	<input checked="" type="checkbox"/>
		Carrai	<input checked="" type="checkbox"/>
	Portici	Struttura	<input type="checkbox"/>
		Pavimento	<input type="checkbox"/>
Solaio		<input type="checkbox"/>	
Degrado		umidità	
Superfetazioni		nessuna	
Elementi architettonici		nessuno	
Grado di conservazione		cattivo

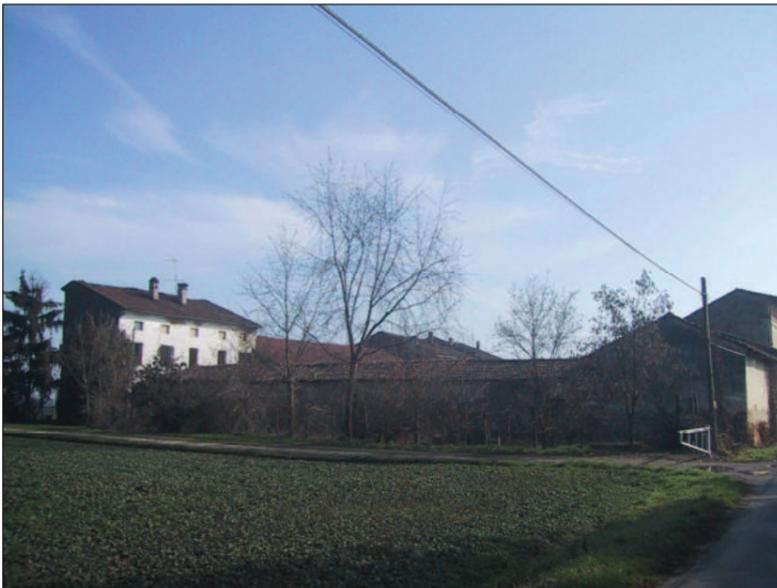
Foto 1

Lato SUD		SI	NO
FACCIATA/FRONTE	Facciata	Rivestimento	x
		Zoccolo	
		Serramenti	x
		Oscuranti	x
		Inferriate	
		Balconi	
	Ingressi	Pedonali	
		Carrai	
	Portici	Struttura	
		Pavimento	
Solaio			
Degrado		umidità	
Superfetazioni		nessuno	
Elementi architettonici		nessuno	
Grado di conservazione		medio

Lato OVEST		SI	NO
FACCIATA/FRONTE	Facciata	Rivestimento	x
		Zoccolo	x
		Serramenti	x
		Oscuranti	x
		Inferriate	x
		Balconi	x
	Ingressi	Pedonali	x
		Carrai	x
	Portici	Struttura	
		Pavimento	
Solaio			
Degrado		umidità	
Superfetazioni		nessuna	
Elementi architettonici		nessuno	
Grado di conservazione		medio

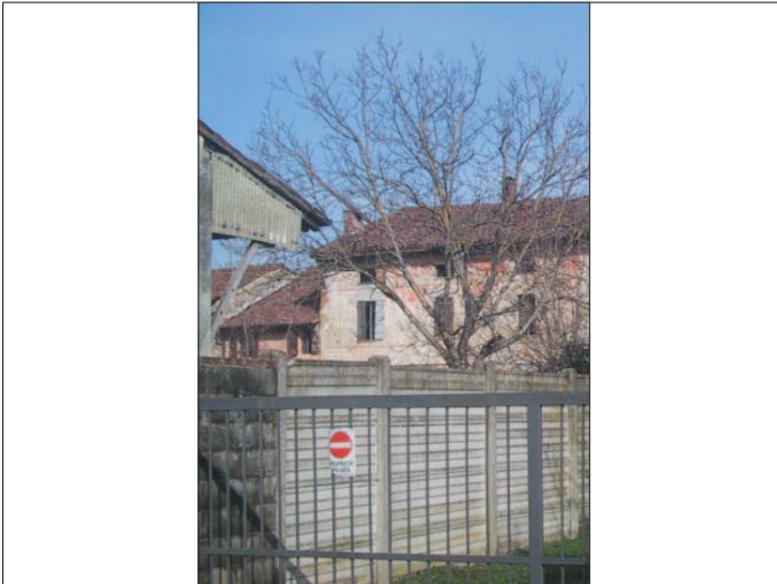
Foto 1

Lato SUD		SI	NO
FACCIATA/FRONTE	Facciata	Rivestimento	<input checked="" type="checkbox"/>
		Zoccolo	<input type="checkbox"/>
		Serramenti	<input checked="" type="checkbox"/>
		Oscuranti	<input checked="" type="checkbox"/>
		Inferriate	<input type="checkbox"/>
		Balconi	<input type="checkbox"/>
	Ingressi	Pedonali	<input checked="" type="checkbox"/>
		Carrai	<input type="checkbox"/>
	Portici	Struttura	<input type="checkbox"/>
		Pavimento	<input type="checkbox"/>
Solaio		<input type="checkbox"/>	
Degrado		umidità	
Superfetazioni		nessuna	
Elementi architettonici		fasce marcapiana	
Grado di conservazione		cattivo

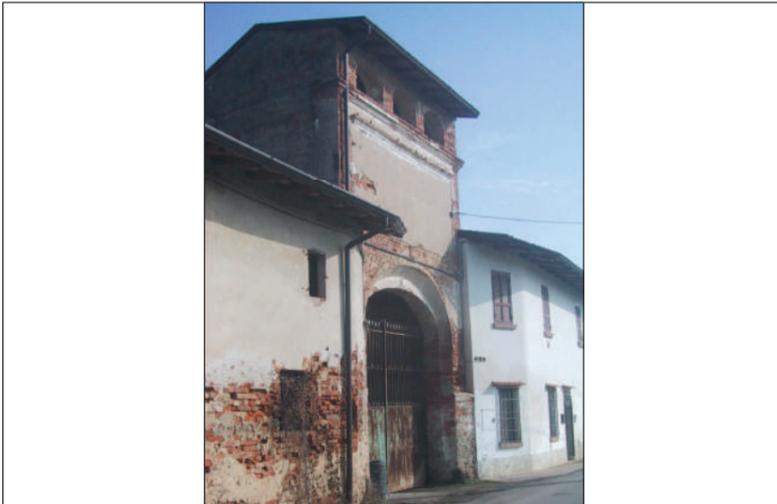
Foto 1

Lato SUD		SI	NO
FACCIATA/FRONTE	Facciata	Rivestimento	<input checked="" type="checkbox"/>
		Zoccolo	<input checked="" type="checkbox"/>
		Serramenti	<input checked="" type="checkbox"/>
		Oscuranti	<input checked="" type="checkbox"/>
		Inferriate	<input checked="" type="checkbox"/>
		Balconi	<input checked="" type="checkbox"/>
	Ingressi	Pedonali	<input checked="" type="checkbox"/>
		Carrai	<input checked="" type="checkbox"/>
	Portici	Struttura	
		Pavimento	
	Solaio		
Degrado		diffuso	
Superfetazioni		nessuna	
Elementi architettonici			
Grado di conservazione		cattivo

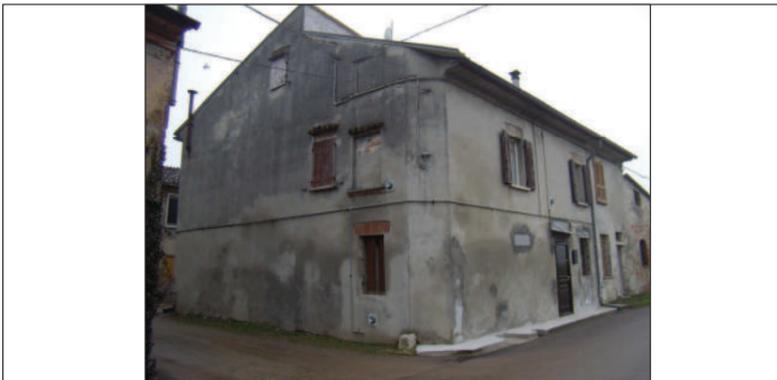
Foto 1

Lato NORD		SI	NO
FACCIATA/FRONTE	Facciata	Rivestimento	<input checked="" type="checkbox"/>
		Zoccolo	<input type="checkbox"/>
		Serramenti	<input checked="" type="checkbox"/>
		Oscuranti	<input checked="" type="checkbox"/>
		Inferriate	<input checked="" type="checkbox"/>
		Balconi	<input checked="" type="checkbox"/>
	Ingressi	Pedonali	<input checked="" type="checkbox"/>
		Carrai	<input checked="" type="checkbox"/>
	Portici	Struttura	<input type="checkbox"/>
		Pavimento Solaio	<input type="checkbox"/>
Degrado		umidità	<input type="checkbox"/>
Superfetazioni		tettoia	<input type="checkbox"/>
Elementi architettonici		nessuno	<input type="checkbox"/>
Grado di conservazione		medio	<input type="checkbox"/>

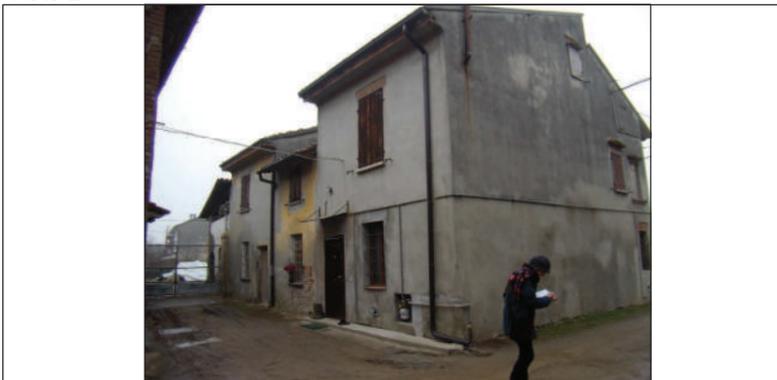
Foto 2

Lato EST		SI	NO
FACCIATA/FRONTE	Facciata	Rivestimento	<input checked="" type="checkbox"/>
		Zoccolo	<input type="checkbox"/>
		Serramenti	<input checked="" type="checkbox"/>
		Oscuranti	<input checked="" type="checkbox"/>
		Inferriate	<input checked="" type="checkbox"/>
		Balconi	<input checked="" type="checkbox"/>
	Ingressi	Pedonali	<input type="checkbox"/>
		Carrai	<input checked="" type="checkbox"/>
	Portici	Struttura	<input type="checkbox"/>
		Pavimento Solaio	<input type="checkbox"/>
Degrado		umidità	<input type="checkbox"/>
Superfetazioni		nessuna	<input type="checkbox"/>
Elementi architettonici		immagine votiva	<input type="checkbox"/>
Grado di conservazione		medio	<input type="checkbox"/>

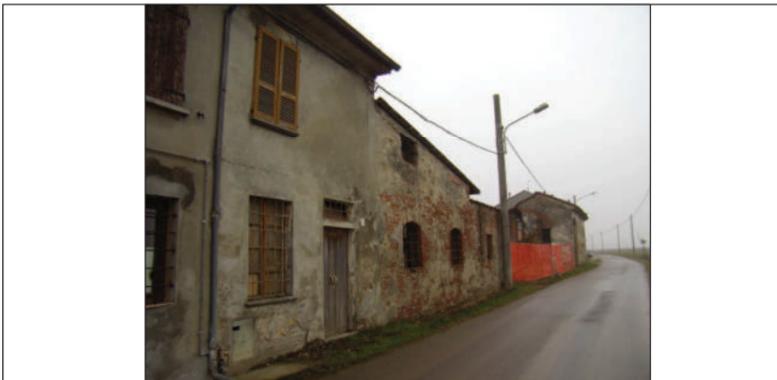
Foto 1

Lato NORD		SI	NO	
FACCIATA/FRONTE	Facciata	Rivestimento	<input checked="" type="checkbox"/> X	
		Zoccolo	<input checked="" type="checkbox"/> X	
		Serramenti	<input checked="" type="checkbox"/> X	
		Oscuranti	<input type="checkbox"/>	
		Inferriate	<input checked="" type="checkbox"/> X	
		Balconi	<input checked="" type="checkbox"/> X	
	Ingressi	Pedonali	<input type="checkbox"/>	
		Carrai	<input checked="" type="checkbox"/> X	
	Portici	Struttura	mattone	
		Pavimento	cemento	
	Solaio	legno		
Degrado		diffuso		
Superfetazioni		nessuna		
Elementi architettonici		cornicione di gronda		
Grado di conservazione		pessimo

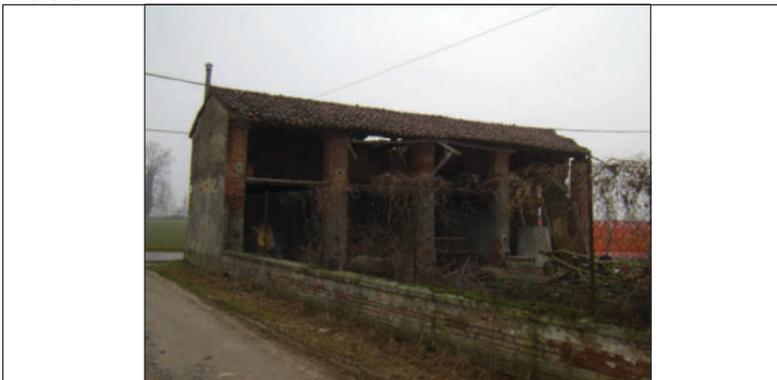
Foto 2

Lato OVEST		SI	NO	
FACCIATA/FRONTE	Facciata	Rivestimento	<input checked="" type="checkbox"/> X	
		Zoccolo	<input type="checkbox"/>	
		Serramenti	<input checked="" type="checkbox"/> X	
		Oscuranti	<input checked="" type="checkbox"/> X	
		Inferriate	<input checked="" type="checkbox"/> X	
		Balconi	<input checked="" type="checkbox"/> X	
	Ingressi	Pedonali	<input checked="" type="checkbox"/> X	
		Carrai	<input checked="" type="checkbox"/> X	
	Portici	Struttura	<input type="checkbox"/>	
		Pavimento	<input type="checkbox"/>	
	Solaio	<input type="checkbox"/>		
Degrado		diffuso		
Superfetazioni		nessuna		
Elementi architettonici		nessuno		
Grado di conservazione		pessimo

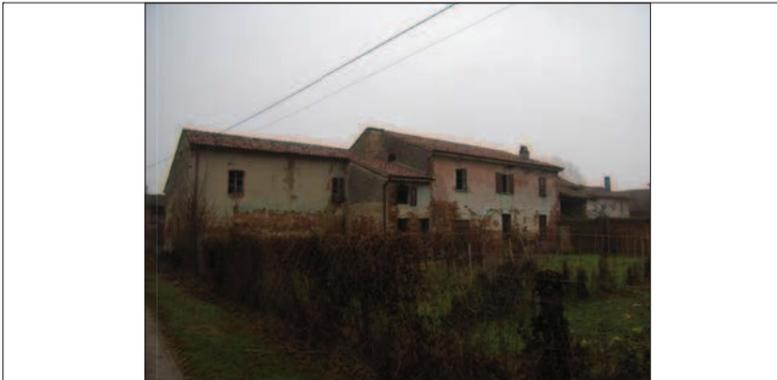
Foto 1

Lato NORD		SI	NO	
FACCIATA/FRONTE	Facciata	Rivestimento	<input checked="" type="checkbox"/>	
		Zoccolo	<input checked="" type="checkbox"/>	
		Serramenti	<input checked="" type="checkbox"/>	
		Oscuranti	<input checked="" type="checkbox"/>	
		Inferriate	<input checked="" type="checkbox"/>	
		Balconi	<input type="checkbox"/>	
	Ingressi	Pedonali	<input checked="" type="checkbox"/>	
		Carrai	<input type="checkbox"/>	
	Portici	Struttura	mattone	
		Pavimento	cemento	
Solaio		legno		
Degrado		diffuso		
Superfetazioni		porta		
Elementi architettonici		cornicione		
Grado di conservazione		pessimo

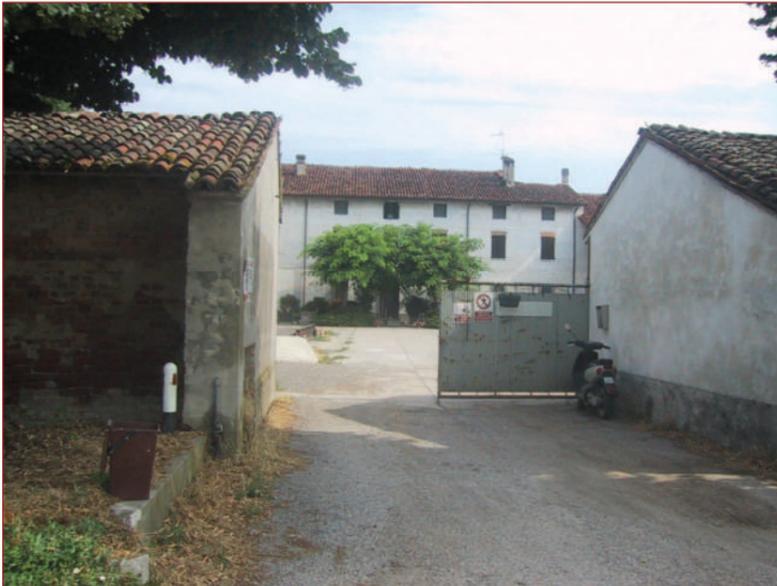
Foto 1

Edificio di matrice etnoantropologica

N. piani fuori terra 2+m

Lato SUD		SI	NO
FACCIATA/FRONTE	Facciata	Rivestimento	
		Zoccolo	<input checked="" type="checkbox"/>
		Serramenti	<input checked="" type="checkbox"/>
		Oscuranti	<input checked="" type="checkbox"/>
		Inferriate	<input checked="" type="checkbox"/>
	Balconi	<input checked="" type="checkbox"/>	
	Ingressi	Pedonali	
		Carrai	<input checked="" type="checkbox"/>
	Portici	Struttura	
		Pavimento	
Solaio			
Degrado		dist. Intonaco	
Superfetazioni		nessuno	
Elementi architettonici		nessuno	
Grado di conservazione		cattivo

Lato OVEST		SI	NO
FACCIATA/FRONTE	Facciata	Rivestimento	
		Zoccolo	<input checked="" type="checkbox"/>
		Serramenti	<input checked="" type="checkbox"/>
		Oscuranti	<input checked="" type="checkbox"/>
		Inferriate	<input checked="" type="checkbox"/>
	Balconi	<input checked="" type="checkbox"/>	
	Ingressi	Pedonali	
		Carrai	<input checked="" type="checkbox"/>
	Portici	Struttura	
		Pavimento	
Solaio			
Degrado		dist. Intonaco	
Superfetazioni		nessuno	
Elementi architettonici		nessuno	
Grado di conservazione		cattivo

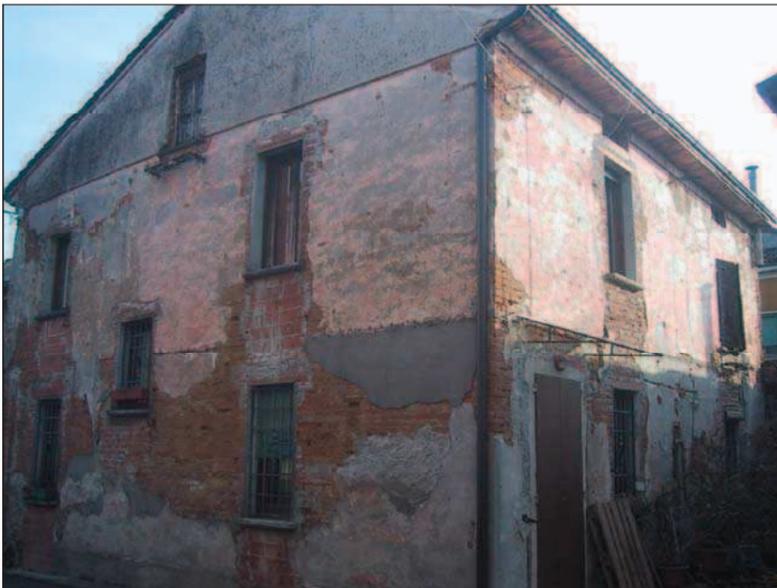
Foto 1

Edificio di matrice etnoantropologica

N. piani fuori terra 2+s

Lato SUD		SI	NO
FACCIATA/FRONTE	Facciata	Rivestimento	x
		Zoccolo	
		Serramenti	x
		Oscuranti	x
		Inferriate	x
		Balconi	
	Ingressi	Pedonali	x
		Carrai	
	Portici	Struttura	
		Pavimento	
Solaio			
Degrado		diffuso	
Superfetazioni		tettoia	
Elementi architettonici		cornicione di gronda	
Grado di conservazione		pessimo

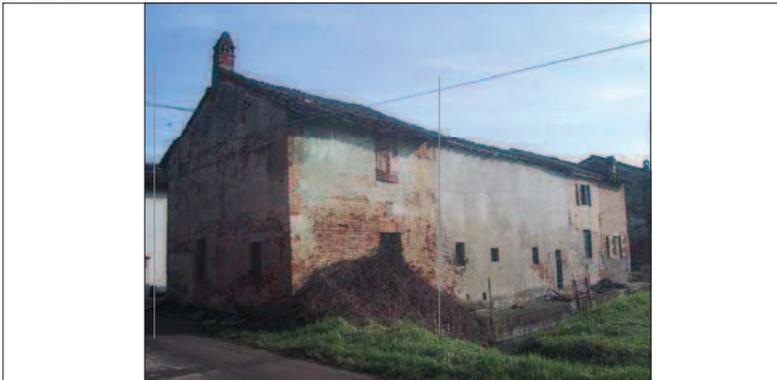
Foto 2

Edificio di matrice etnoantropologica

N. piani fuori terra 2

Lato NORD		SI	NO
FACCIATA/FRONTE	Facciata	Rivestimento	<input checked="" type="checkbox"/>
		Zoccolo	<input type="checkbox"/>
		Serramenti	<input checked="" type="checkbox"/>
		Oscuranti	<input checked="" type="checkbox"/>
		Inferriate	<input checked="" type="checkbox"/>
		Balconi	<input checked="" type="checkbox"/>
	Ingressi	Pedonali	<input checked="" type="checkbox"/>
		Carrai	<input checked="" type="checkbox"/>
	Portici	Struttura	<input type="checkbox"/>
		Pavimento Solaio	<input type="checkbox"/>
Degrado		diffuso	
Superfetazioni		nessuna	
Elementi architettonici		nessuno	
Grado di conservazione		pessimo

Lato SUD		SI	NO
FACCIATA/FRONTE	Facciata	Rivestimento	<input checked="" type="checkbox"/>
		Zoccolo	<input checked="" type="checkbox"/>
		Serramenti	<input checked="" type="checkbox"/>
		Oscuranti	<input checked="" type="checkbox"/>
		Inferriate	<input checked="" type="checkbox"/>
		Balconi	<input checked="" type="checkbox"/>
	Ingressi	Pedonali	<input checked="" type="checkbox"/>
		Carrai	<input checked="" type="checkbox"/>
	Portici	Struttura	<input type="checkbox"/>
		Pavimento Solaio	<input type="checkbox"/>
Degrado		distacco intonaco	
Superfetazioni		nessuna	
Elementi architettonici		nessuno	
Grado di conservazione		pessimo

Lato OVEST		SI	NO
FACCIATA/FRONTE	Facciata	Rivestimento	<input checked="" type="checkbox"/>
		Zoccolo	<input checked="" type="checkbox"/>
		Serramenti	<input checked="" type="checkbox"/>
		Oscuranti	<input checked="" type="checkbox"/>
		Inferriate	<input checked="" type="checkbox"/>
		Balconi	<input checked="" type="checkbox"/>
	Ingressi	Pedonali	<input checked="" type="checkbox"/>
		Carrai	<input checked="" type="checkbox"/>
	Portici	Struttura	<input type="checkbox"/>
		Pavimento Solaio	<input type="checkbox"/>
Degrado		diffuso	
Superfetazioni		nessuna	
Elementi architettonici		nessuno	
Grado di conservazione		pessimo

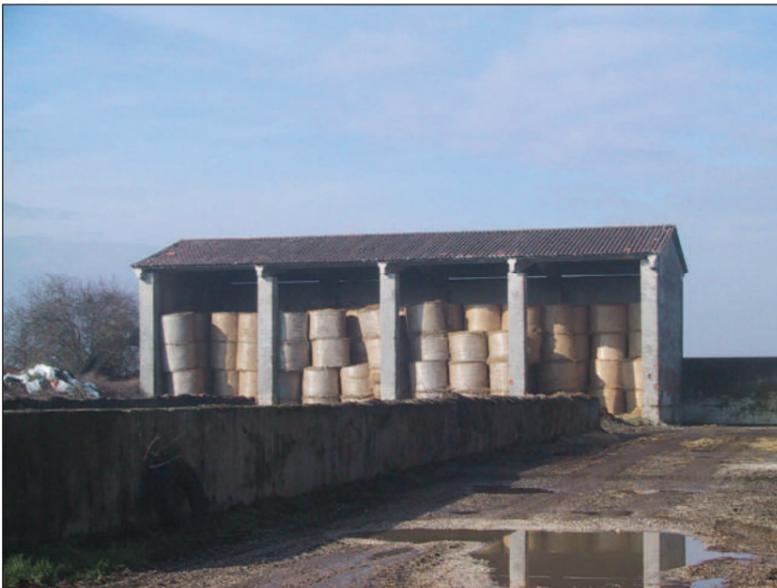
Foto 1

Edificio di matrice etnoantropologica

N. piani fuori terra 1

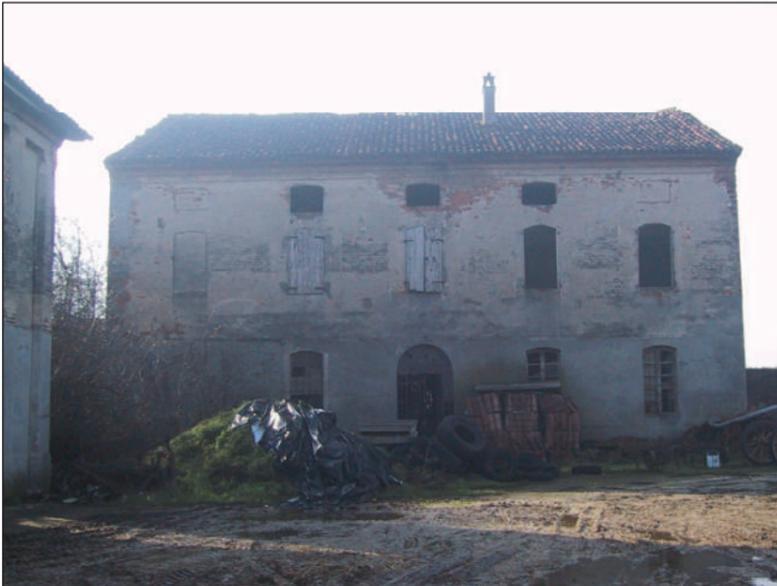
Foto 1

Edificio di matrice etnoantropologica

N. piani fuori terra 2+s

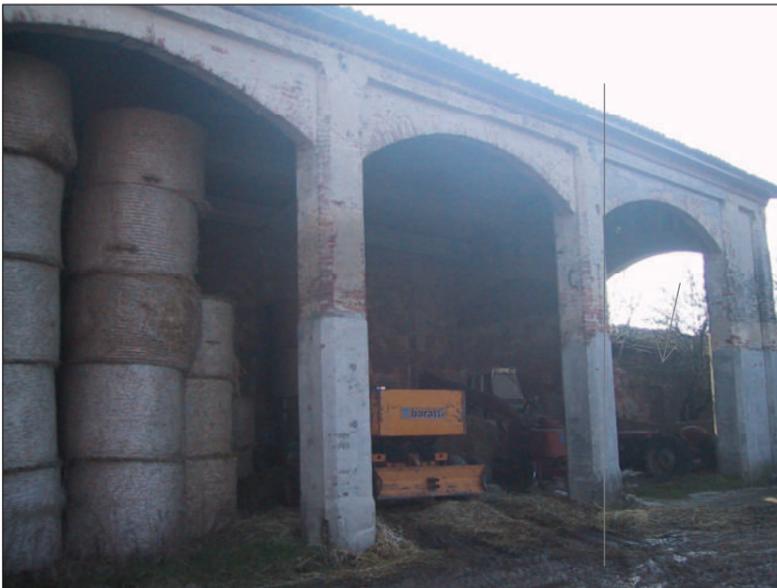
Foto 1

Edificio di matrice etnoantropologica

N. piani fuori terra 1

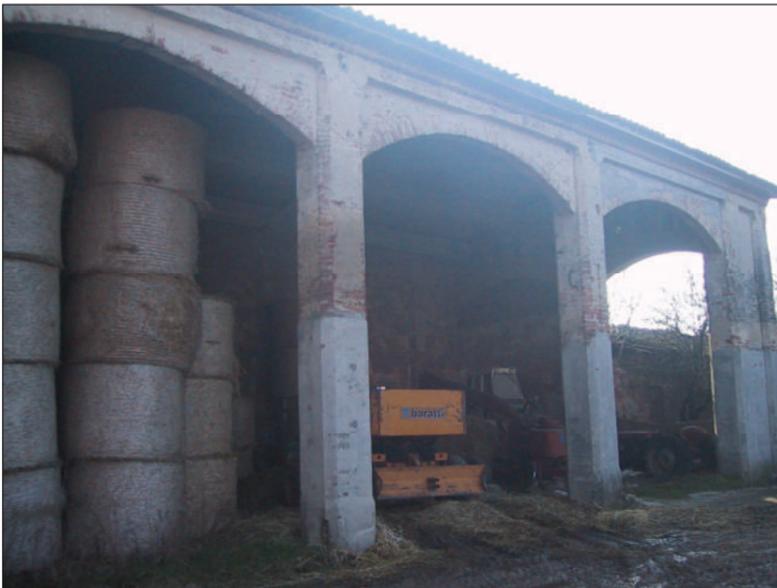
Foto 1

Edificio di matrice etnoantropologica

N. piani fuori terra 1

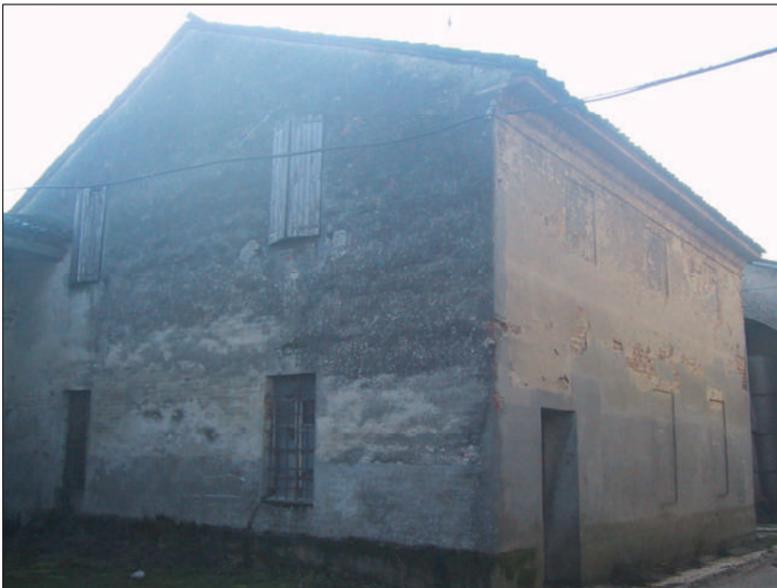
Foto 1

Edificio di matrice etnoantropologica

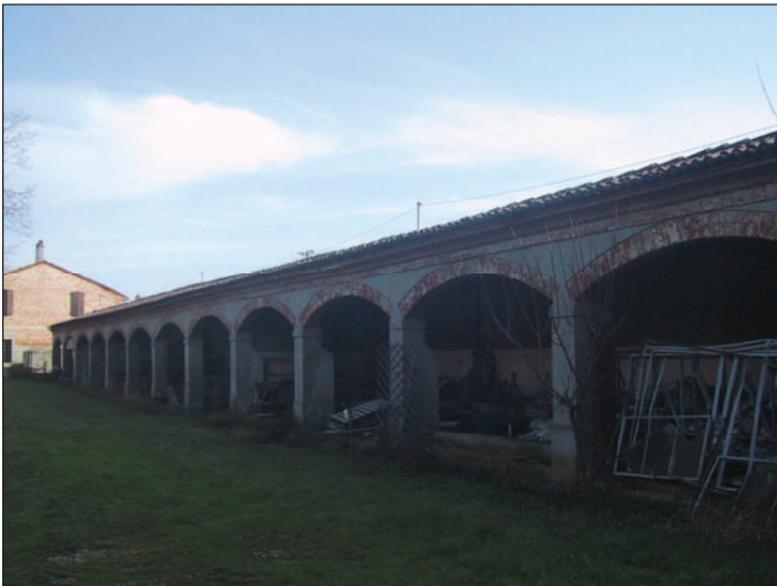
Foto 1

Edificio di matrice etnoantropologica

N. piani fuori terra 1

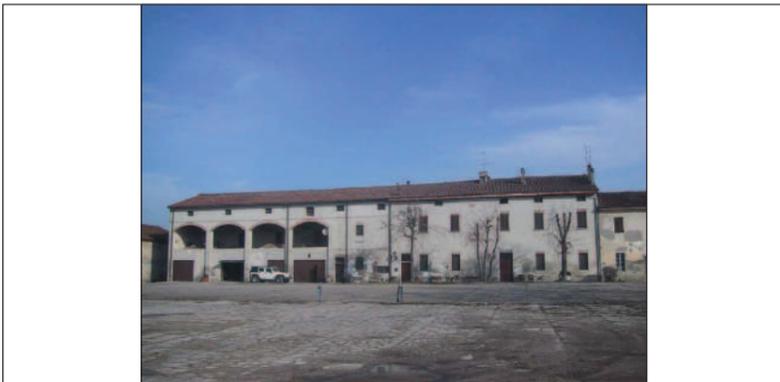
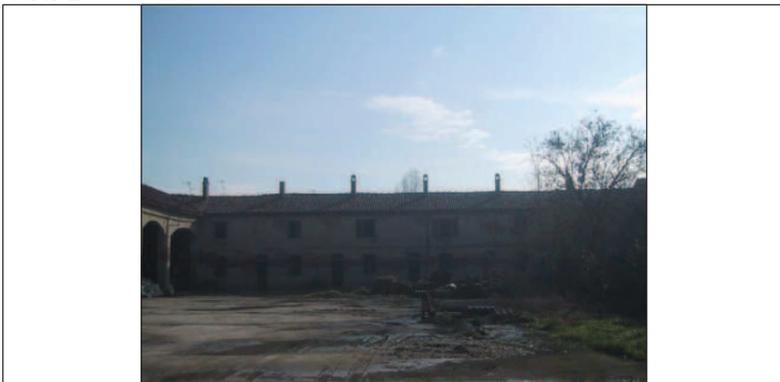
Foto 1

Edificio di matrice etnoantropologica

N. piani fuori terra 2+s

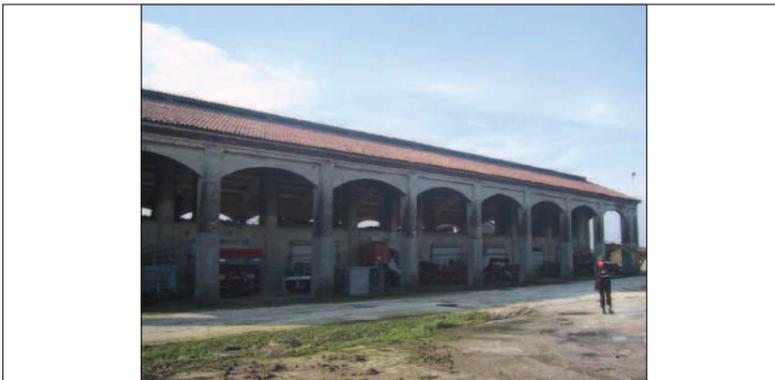
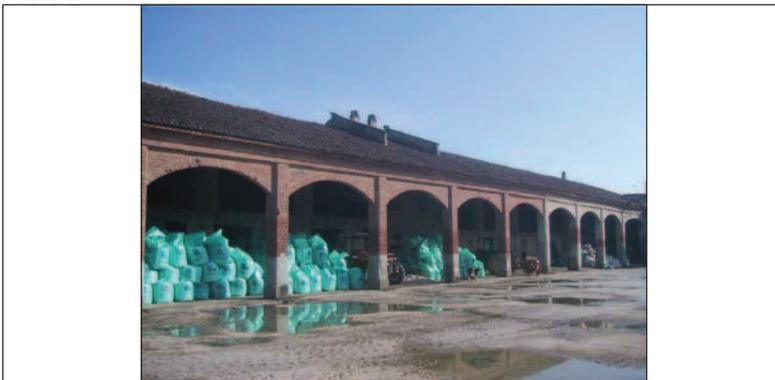
Foto 1

Edificio di matrice etnoantropologica

N. piani fuori terra 2

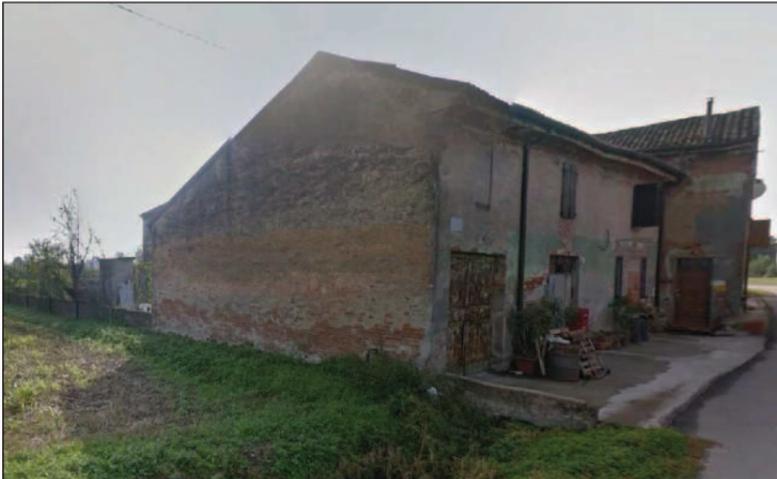
Foto 1

Edificio di matrice etnoantropologica

N. piani fuori terra 2

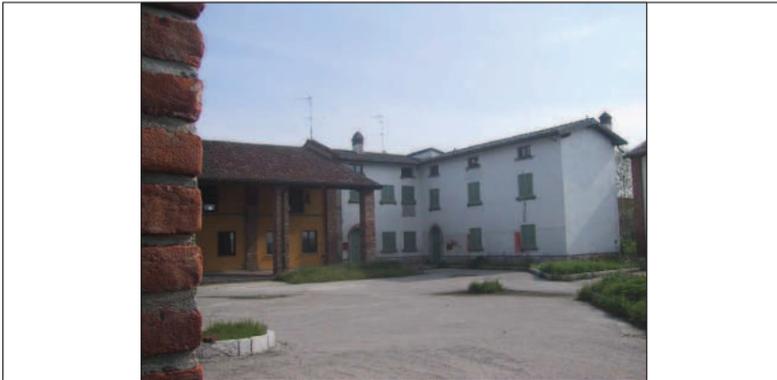
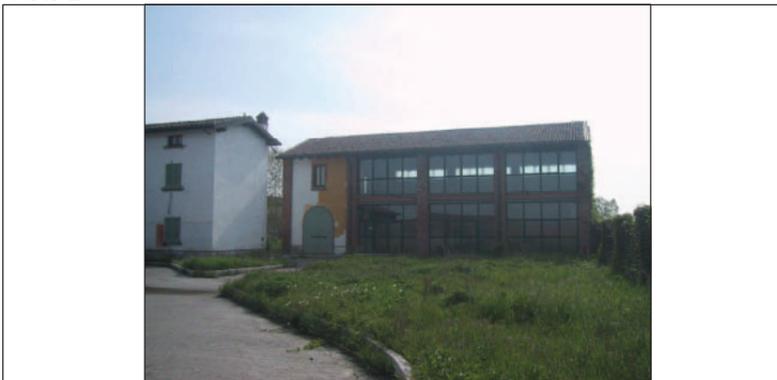
Foto 1

Edificio di matrice etnoantropologica

N. piani fuori terra 2+s

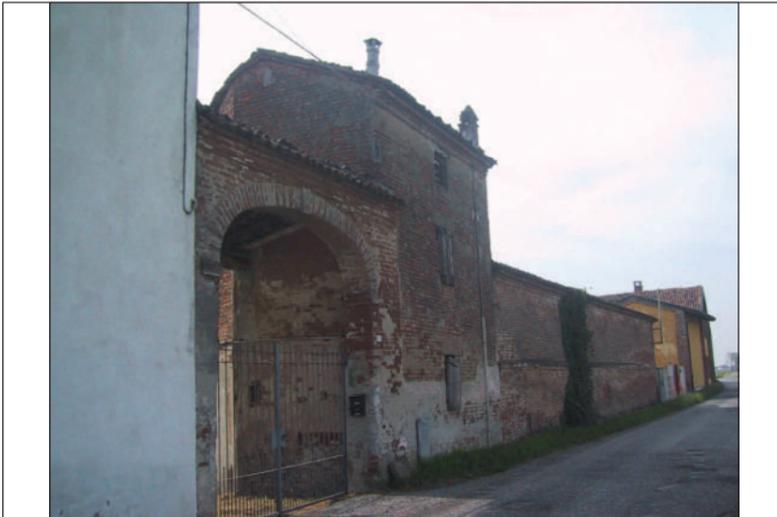
Foto 1

Edificio di matrice etnoantropologica

N. piani fuori terra 2+s

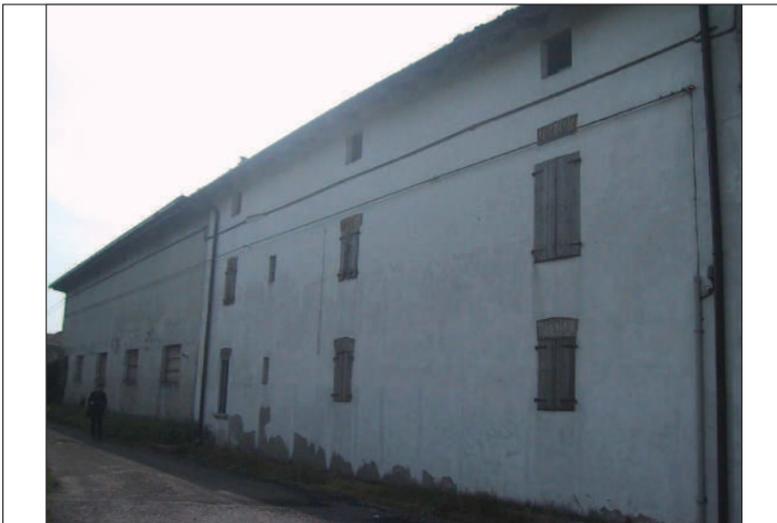
Foto 1

Lato NORD		SI	NO
FACCIATA/FRONTE	Facciata	Rivestimento	<input checked="" type="checkbox"/>
		Zoccolo	<input type="checkbox"/>
		Serramenti	<input checked="" type="checkbox"/>
		Oscuranti	<input checked="" type="checkbox"/>
		Inferriate	<input checked="" type="checkbox"/>
		Balconi	<input type="checkbox"/>
	Ingressi	Pedonali	<input type="checkbox"/>
		Carrai	<input checked="" type="checkbox"/>
	Portici	Struttura	<input type="checkbox"/>
		Pavimento	<input type="checkbox"/>
Solaio		<input type="checkbox"/>	
Degrado		umidità	<input type="checkbox"/>
Superfetazioni		nessuna	<input type="checkbox"/>
Elementi architettonici		nessuno	<input type="checkbox"/>
Grado di conservazione		medio	<input type="checkbox"/>

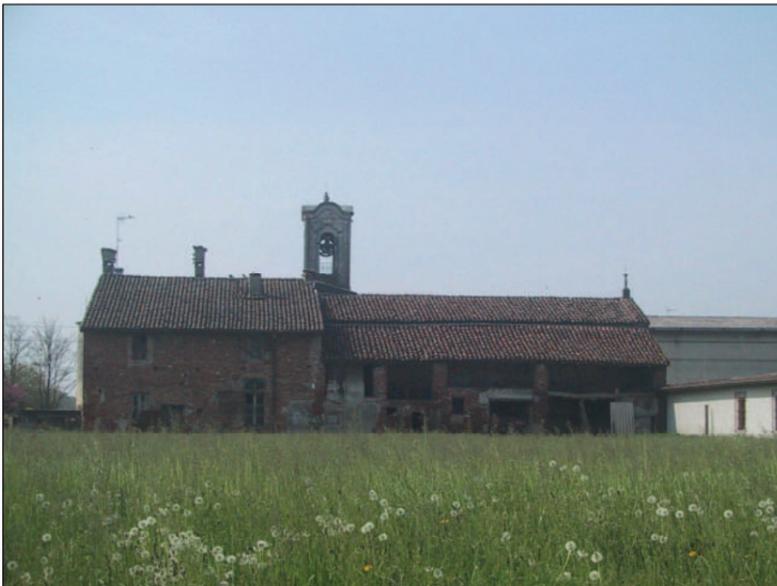
Foto 1

Lato NORD		SI	NO	
FACCIATA/FRONTE	Facciata	Rivestimento	<input checked="" type="checkbox"/>	
		Zoccolo	<input checked="" type="checkbox"/>	
		Serramenti	<input checked="" type="checkbox"/>	
		Oscuranti	<input checked="" type="checkbox"/>	
		Inferriate	<input checked="" type="checkbox"/>	
		Balconi	<input checked="" type="checkbox"/>	
	Ingressi	Pedonali	<input checked="" type="checkbox"/>	
		Carrai	<input checked="" type="checkbox"/>	
	Portici	Struttura	mattone	
		Pavimento	legno	
Solaio				
Degrado		diffuso		
Superfetazioni		portico		
Elementi architettonici		nessuno		
Grado di conservazione		cattivo

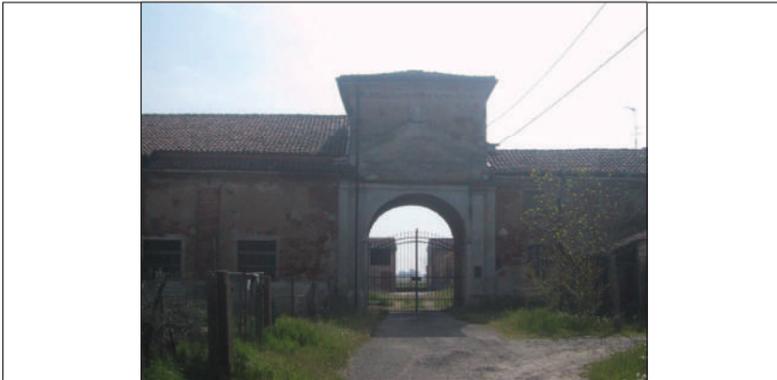
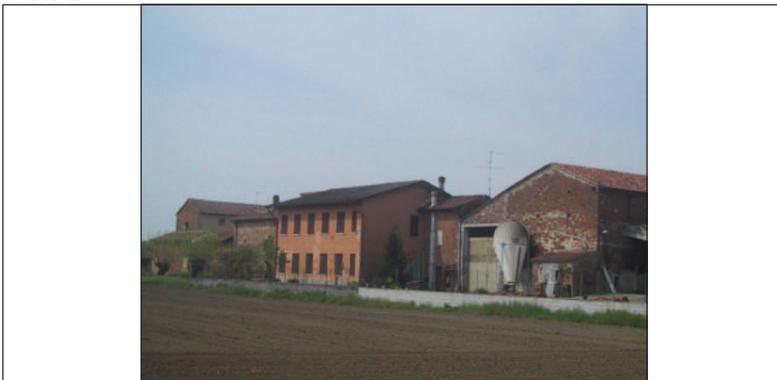
Lato	OVEST		SI	NO
FACCIATA/FRONTE	Facciata	Rivestimento		<input checked="" type="checkbox"/>
		Zoccolo		<input checked="" type="checkbox"/>
		Serramenti	<input checked="" type="checkbox"/>	
		Oscuranti	<input checked="" type="checkbox"/>	
		Inferriate	<input checked="" type="checkbox"/>	
		Balconi		<input checked="" type="checkbox"/>
	Ingressi	Pedonali		<input checked="" type="checkbox"/>
		Carrai	<input checked="" type="checkbox"/>	
	Portici	Struttura		
		Pavimento		
	Solaio			
	Degrado		diffuso	
	Superfetazioni		nessuna	
	Elementi architettonici		portale	
	Grado di conservazione		cattivo
