COMUNE DI CELLA DATI
PROVINCIA DI CREMONA
REGIONE LOMBARDIA

PIANO DELLE REGOLE

SCHEDE CENTRO STORICO

**Censimento e catalogazione degli edifici in
centro storico**

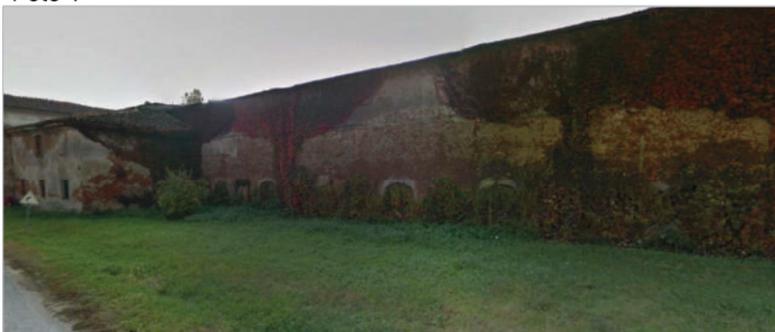
Foto 1

Lato NORD		SI	NO
FACCIATA/FRONTE	Facciata	Rivestimento	<input checked="" type="checkbox"/>
		Zoccolo	<input checked="" type="checkbox"/>
		Serramenti	<input checked="" type="checkbox"/>
		Oscuranti	<input checked="" type="checkbox"/>
		Inferriate	<input checked="" type="checkbox"/>
		Balconi	<input checked="" type="checkbox"/>
	Ingressi	Pedonali	<input checked="" type="checkbox"/>
		Carrai	<input checked="" type="checkbox"/>
	Portici	Struttura	<input type="checkbox"/>
		Pavimento	<input type="checkbox"/>
Solaio		<input type="checkbox"/>	
Degradato		diffuso	
Superfetazioni		nessuna	
Elementi architettonici		nessuno	
Grado di conservazione		pessimo

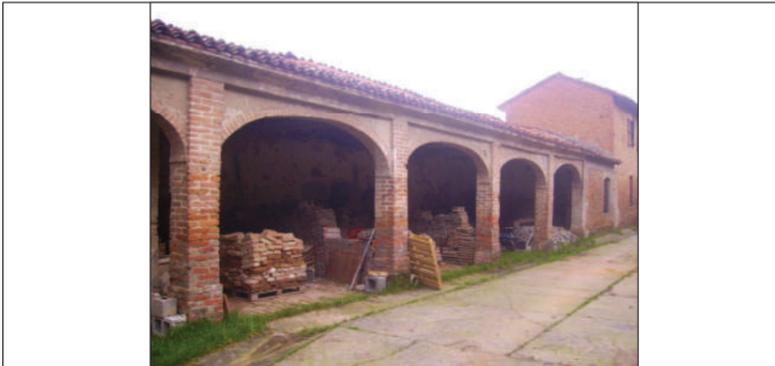
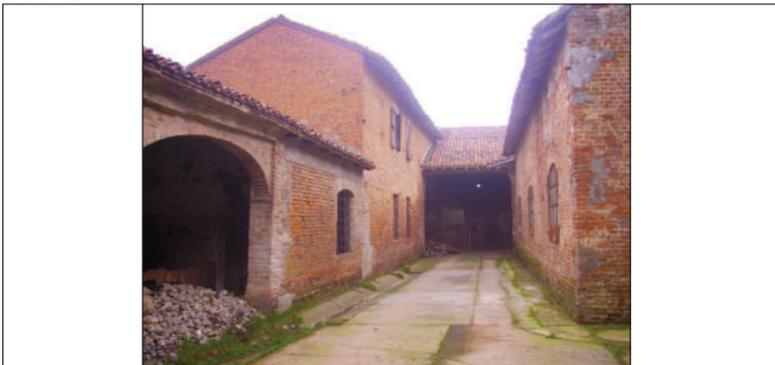
Foto 1

Lato NORD		SI	NO
FACCIATA/FRONTE	Facciata	Rivestimento	<input checked="" type="checkbox"/>
		Zoccolo	<input checked="" type="checkbox"/>
		Serramenti	<input checked="" type="checkbox"/>
		Oscuranti	<input checked="" type="checkbox"/>
		Inferriate	<input checked="" type="checkbox"/>
		Balconi	<input checked="" type="checkbox"/>
	Ingressi	Pedonali	<input checked="" type="checkbox"/>
		Carrai	<input checked="" type="checkbox"/>
	Portici	Struttura	<input type="checkbox"/>
		Pavimento	<input type="checkbox"/>
Solaio		<input type="checkbox"/>	
Degradato		diffuso	
Superfetazioni		nessuna	
Elementi architettonici		nessuno	
Grado di conservazione		cattivo

Lato EST		SI	NO
FACCIATA/FRONTE	Facciata	Rivestimento	<input checked="" type="checkbox"/>
		Zoccolo	<input checked="" type="checkbox"/>
		Serramenti	<input checked="" type="checkbox"/>
		Oscuranti	<input checked="" type="checkbox"/>
		Inferriate	<input checked="" type="checkbox"/>
		Balconi	<input checked="" type="checkbox"/>
	Ingressi	Pedonali	<input checked="" type="checkbox"/>
		Carrai	<input checked="" type="checkbox"/>
	Portici	Struttura	<input type="checkbox"/>
		Pavimento	<input type="checkbox"/>
Solaio		<input type="checkbox"/>	
Degradato		diffuso	
Superfetazioni		nessuna	
Elementi architettonici		nessuno	
Grado di conservazione		cattivo

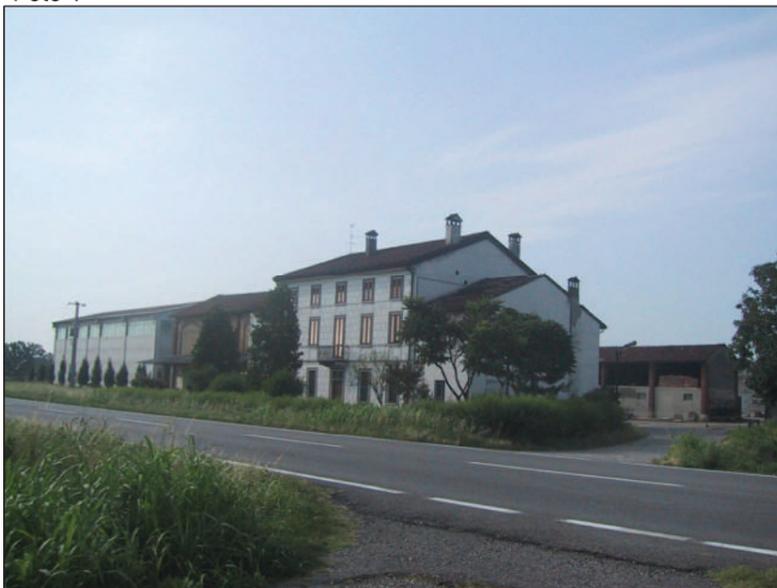
Foto 1

Edificio di matrice etnoantropologica

Lato NORD		SI	NO
FACCIATA/FRONTE	Facciata	Rivestimento	<input checked="" type="checkbox"/>
		Zoccolo	<input checked="" type="checkbox"/>
		Serramenti	<input checked="" type="checkbox"/>
		Oscuranti	<input checked="" type="checkbox"/>
		Inferriate	<input checked="" type="checkbox"/>
		Balconi	<input checked="" type="checkbox"/>
	Ingressi	Pedonali	<input checked="" type="checkbox"/>
		Carrai	<input checked="" type="checkbox"/>
	Portici	Struttura	
		Pavimento	
Solaio			
Degrado		umidità	
Superfetazioni			
Elementi architettonici		fasce marcapiano	
Grado di conservazione		discreto
